**CARACTERIZAÇÃO SOCIOAMBIENTAL DA SUB-BACIA DO RIACHO SECO NO
MUNICÍPIO DE VARZEDO - BA**

Dissertação apresentada ao Programa de pós-graduação em Desenvolvimento Regional e Meio Ambiente da Faculdade Maria Milza-FAMAM, como requisito de avaliação para obtenção do grau de Mestre em Desenvolvimento Regional e Meio Ambiente.

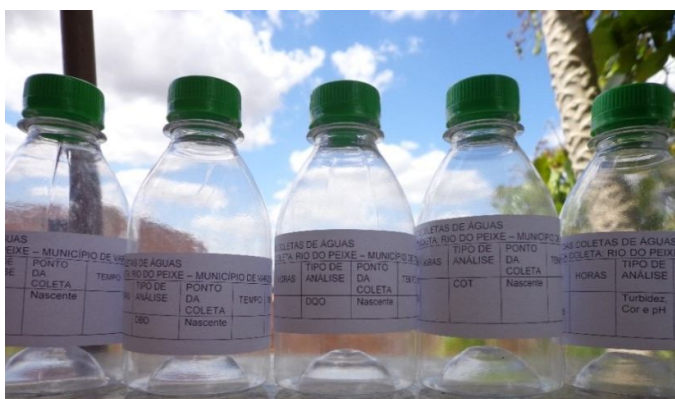
Figura 5: Vasos etiquetados utilizados para nas coletas de água nos pontos 01, 02 e 03 nos diferentes trechos da sub-bacia do Riacho Seco, em Varzedo-BA, 2015.

As coletas foram realizadas numa profundidade de 0 a 30 cm, e de forma direta; as garrafas eram introduzidas no rio sem as tampas e após retiradas as garrafas foram fechadas com as referidas tampas, etiquetadas (Figura 5) e colocadas numa caixa térmica com gelo. Os espaços vazios foram preenchidos com sacos plásticos, enchidos com ar para evitar que as garrafas mudassem de posição e/ou agitassem a água, interferindo no resultado das análises.

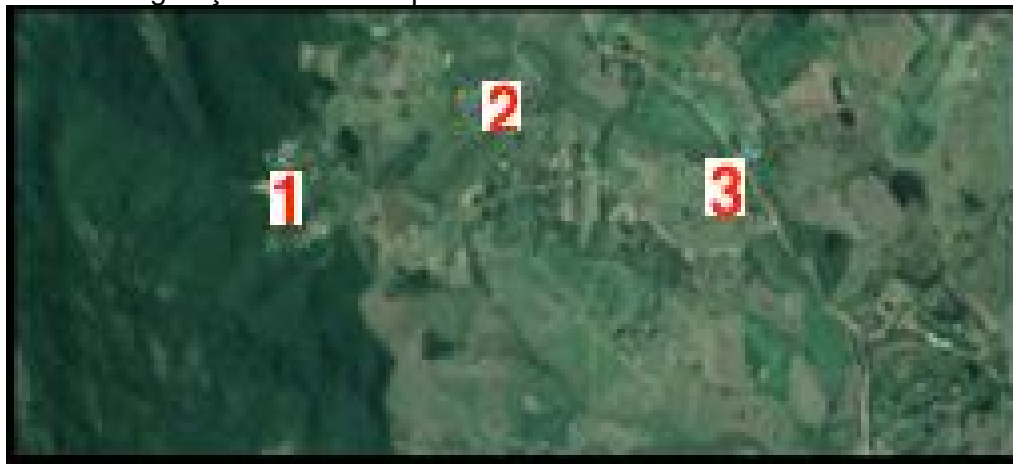
Figura 9: Imagem de satélite da sub-bacia do riacho Seco e aspecto da presença ou ausência da vegetação nativa nos pontos de coleta.

1 Ponto próximo à nascente 2 Ponto em área intermediária 3 Ponto próximo à foz

Na área das proximidades da nascente (ponto 1) da sub-bacia do Riacho Seco prevalece a vegetação nativa de mata (Figura 9), não se percebendo uma presente antropização, sendo ainda uma área preservada. Essa área se localiza na Serra da Jibóia, que segundo Tomasoni e Santos (2003) é uma zona ecótona, ou seja, de transição, o que lhe possibilita uma diversidade climática, formas diferenciadas de relevo, solos e rica biodiversidade.

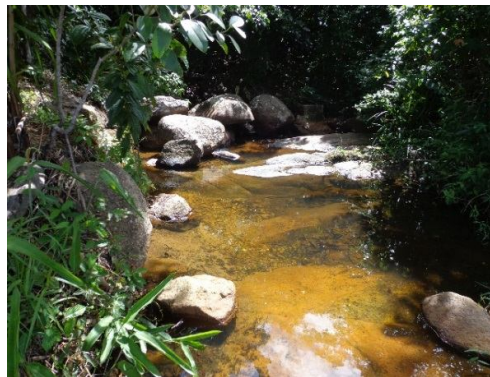
Figura 10: Aspecto da água, quanto a cor, nas imediações da nascente da sub-bacia do riacho Seco, Varzedo-BA, 2015.

Percebe-se, com isso, que, na sub-bacia do Riacho Seco, a cor está diretamente relacionada com a decomposição de folhas das árvores e vegetações aquáticas, que predominam em toda a extensão do rio.

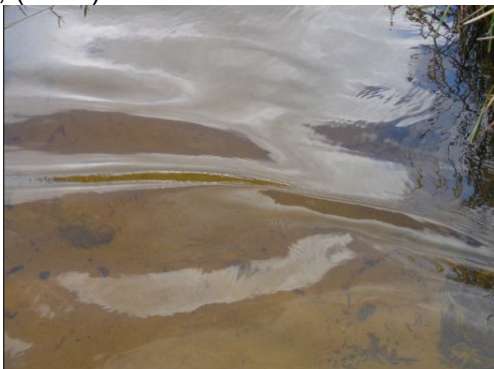
Figura 11: Presença de sedimento arenoso do leito do P2 de coleta a sub-bacia do Riacho Seco, Varzedo-BA, (2015).

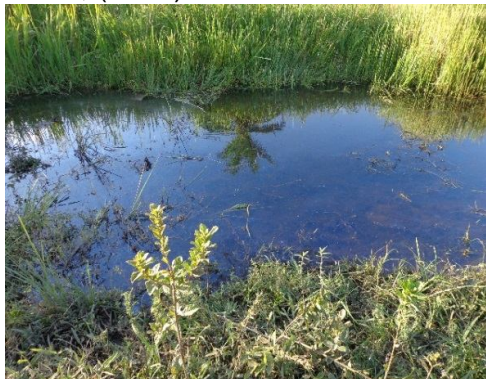
Figura 12: Aspecto lodoso no fundo do riacho Seco, no P2, no momento da segunda coleta, Varzedo-BA, (2015).

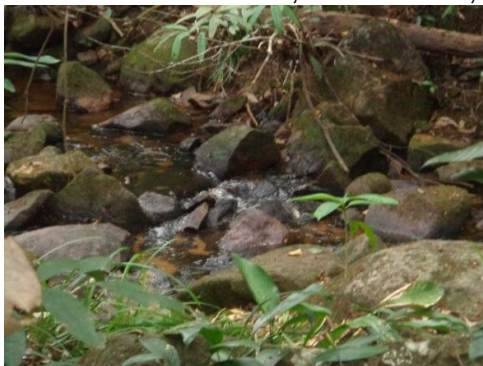
A água apresentava-se transparente na superfície e era possível visualizar, matéria orgânica em abundância acumulada no leito, conforme observa-se nas figuras 13 e 14, uma vez que a matéria orgânica não apresentava-se em estado de decomposição. Isso ocorre porque as folhas caem e são levadas pela correnteza para as áreas mais baixas depositando principalmente na área da foz.

Figura 13: Detalhe da presença de matéria orgânica nas proximidades da área da nascente (P1) da sub-bacia do Riacho Seco, Varzedo-BA, 2015.

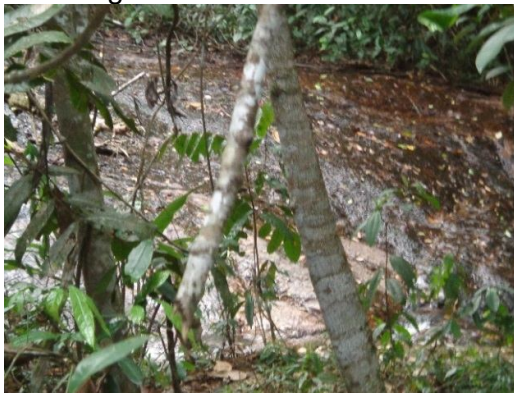
Figura 14: Trechos nas proximidades da nascente (P2) da sub bacia do Riacho Seco apresentando matéria orgânica através de análise de observação

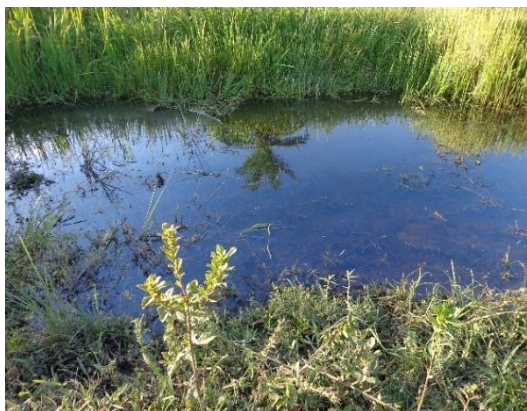
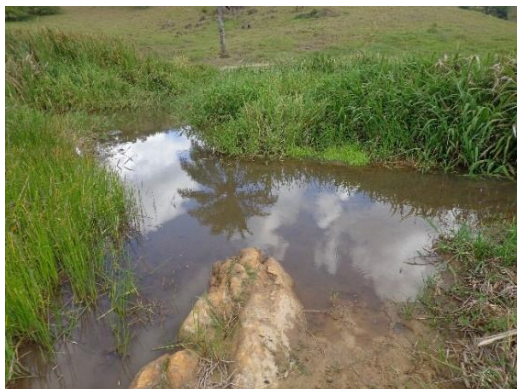
Na parte intermediária do trecho da sub bacia do Riacho Seco (P2), toda a extensão estava tomada por plantas macrófitas aquáticas como, por exemplo, a tabôa (*Thypha domingensis Pers.*) e o capim das pastagens, do gênero *Brachiaria* (Figuras 15 e 16). Sendo o relevo desse local um vale, faz com que a água da chuva seja escoada para as áreas mais baixas, tornando essa área alagadiça, e, portanto, favorável a proliferação desse tipo de vegetação, típica de áreas encharcadas e rica em nutrientes.

Figura 15: Tabôa e demais macrofitas aquáticas encontradas na parte intermediária da sub-bacia do Riacho Seco, Varzedo-BA (2015).

Figura 16: Tabôa e demais macrofitas aquáticas encontradas na parte intermediária da sub-bacia do Riacho Seco, Varzedo-BA (2015).

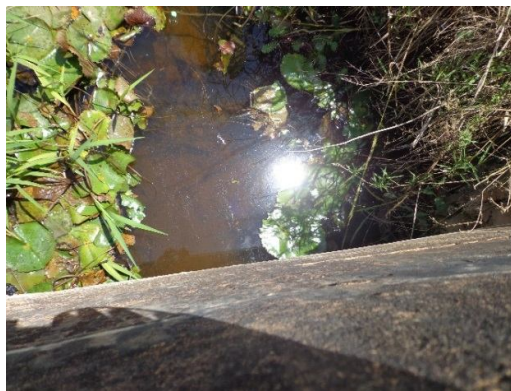
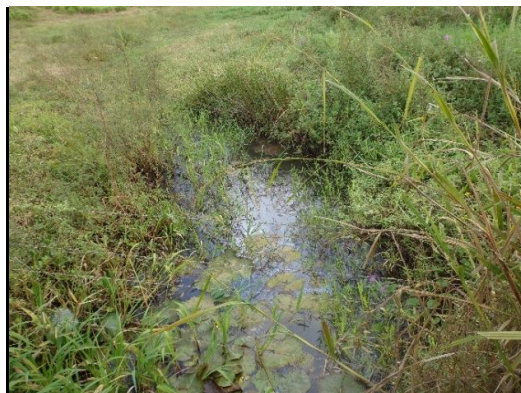
Figura 17: Plantas macrófitas aquáticas na foz (P3) da sub-bacia do Riacho Seco, Varzedo-BA (2015).

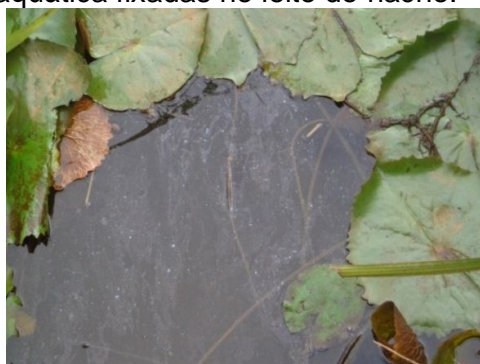
Além disso, foi observado, na superfície um aspecto oleoso e brilhante (Figura 19), provavelmente ligado ao excesso de matéria orgânica de natureza lipídica; neste trecho, o espelho d'água apresentou característica de água poluída: possivelmente pela presença de matéria orgânica, urina e fezes do gado que pasta e bebe água no rio.

Figura 19: Aspecto oleoso e brilhante sobre a lâmina d'água na foz do Riacho Seco e raízes da macrófita aquática fixadas no leito do riacho.

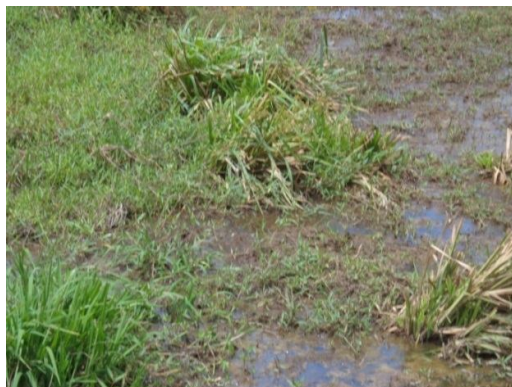
Tanto na parte intermediária como na parte da foz não existe mais a mata ciliar, que foi substituída pelas pastagens. As gramíneas estão cobrindo toda a superfície do rio. Além disso, o pisotear dos animais que vão até o rio beber água, especialmente neste local, está fazendo com que o solo que compõe as margens seja levado para dentro do rio. Com isso, o rio está ficando assoreado e, em alguns pontos, possui o aspecto lodoso. Conforme Merten e Minella (2002), para haver um controle do assoreamento é necessário manter ou recompor a mata ciliar.

Figura 20: Aspecto do trecho intermediário (P2) na sub-bacia do Riacho Seco, Varzedo-BA (2015).

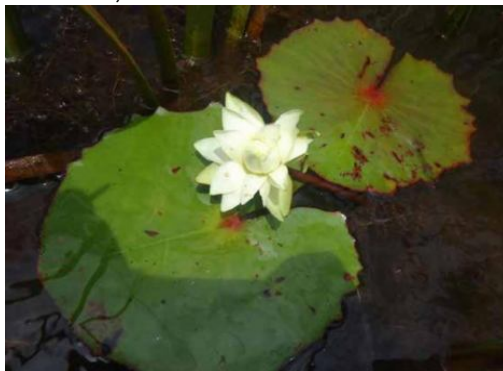
Figura 21: Flor do aguapé-da-flor-branca ou aguapé-da-meia-noite presente na foz do Riacho Seco, Varzedo-BA, 2015.

Segundo Macêdo et al. (2012) a planta é uma macrófita aquática pertencente a família das *Nymphaeaceae*, referindo-se a *Nymphaea rudgeana* G. Mey, mais conhecida como aguapé-da-flor-branca, ou aguapé-da-meia-noite (Figura 21). Trata-se de uma macrófita com folhas flutuantes, que se apresenta firmemente enraizada ao substrato pelos extensos sistemas de rizomas (SILVA et al., 2008; SOUSA; MATIAS, 2013) e é uma bioindicadora de ambiente equilibrado e menos poluído, além de ser mais tolerante as alterações da água (MACÊDO et al., 2012).

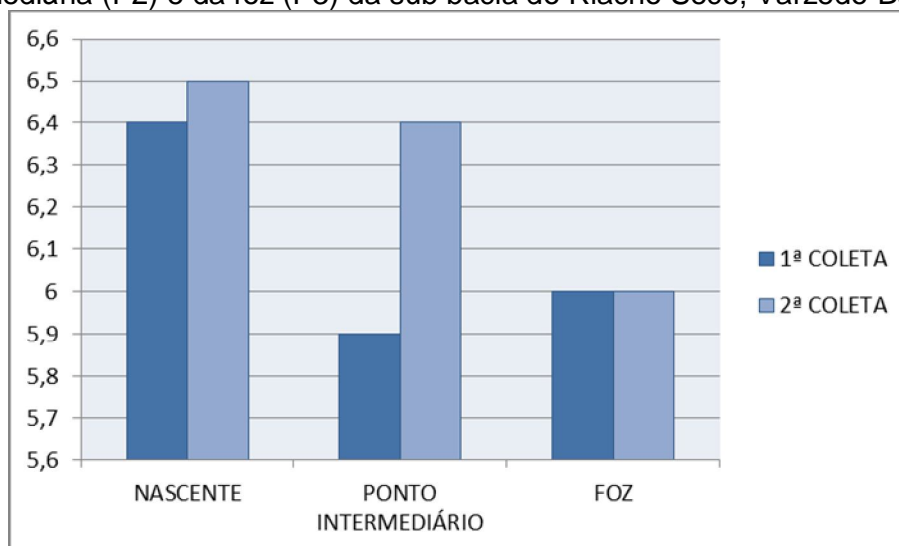
Figura 22: Análises do pH da água nos trechos da nascente (P1), da área intermediária (P2) e da foz (P3) da sub bacia do Riacho Seco, Varzedo-Ba, 2015.

Conforme o gráfico, pode-se observar que, no ponto intermediário (P2), foi onde ocorreu a maior variação nos resultados. Enquanto, na primeira coleta, observa-se um valor inferior a 6,0, na segunda passou para 6,4.

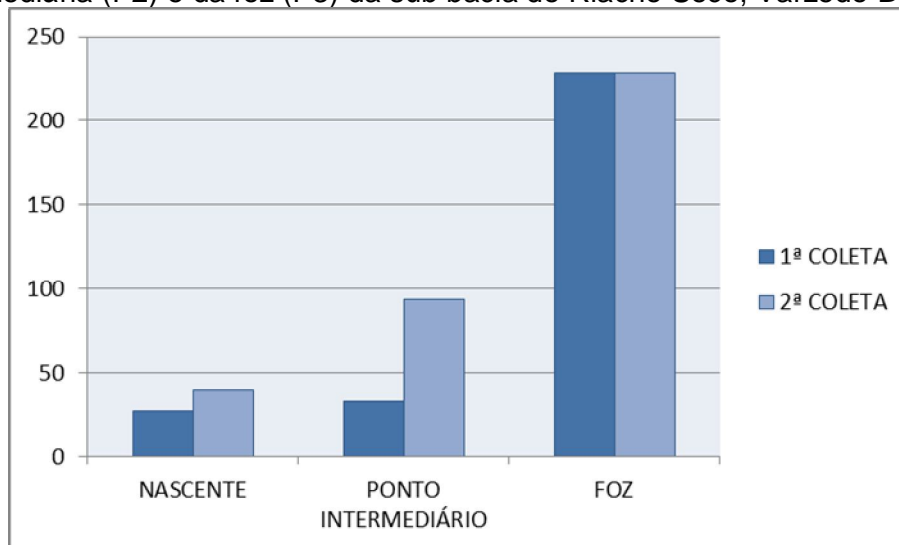
Figura 23: Análises da cor da água nos trechos da nascente (P1), da área intermediária (P2) e da foz (P3) da sub bacia do Riacho Seco, Varzedo-Ba, 2015.

A cor ocorre devido a reflexão da luz nas partículas dissolvidas na água. No curso do Riacho Seco, verificou-se a existência de muita matéria orgânica. Considerando ainda tratar-se de uma área de pastagem, tanto o gado bovino como os cavalos entram no rio para beber água, levando restos de vegetação e de fezes das margens para dentro do rio. Tendo como base o parâmetro da Embasa, todos os pontos apresentaram valores acima dos limites estabelecidos por essa instituição.

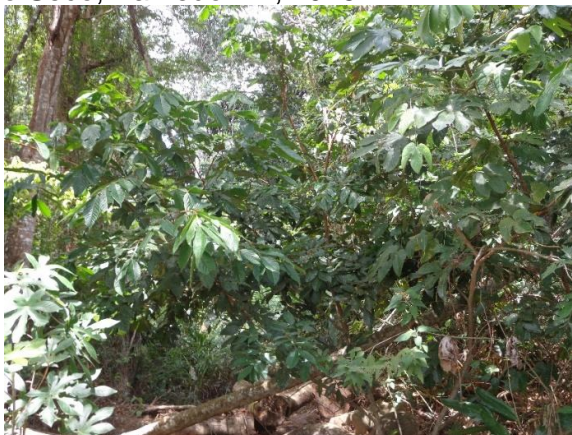
Figura 33: Vegetação nativa presente nas proximidades da nascente(P1) na área da sub-bacia do Riacho Seco, Varzedo-BA, 2015.

Nesse ponto (P1), a soma do PAR foi de 82 pontos (quadro 1 e 2), que representa uma área considerada natural. O que se destaca na tabela 01 é o parâmetro 1, que aborda o tipo de ocupação das margens do corpo d'água voltada a principal atividade, onde prevalece a vegetação natural (Figura 33), e o parâmetro 4 da cobertura vegetal no leito em que está ausente.

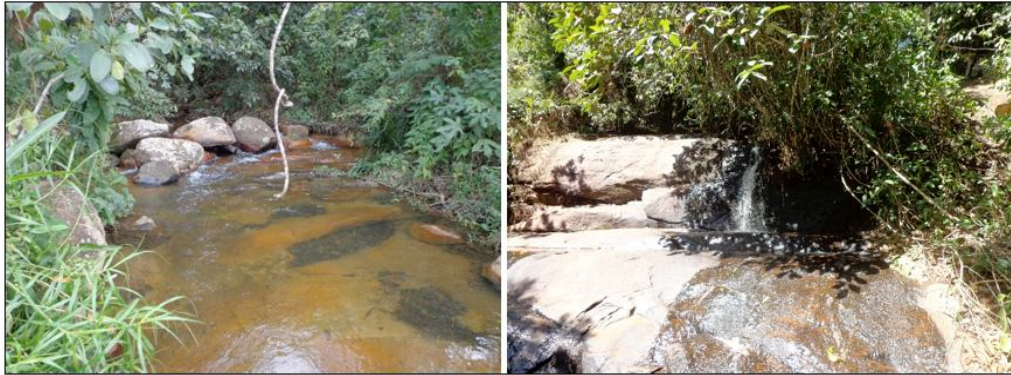
Figura 34: Corredeiras presentes nos trechos das proximidades da nascente(P1) sub-bacia do riacho Seco

No parâmetro 12 (frequência de rápidos), na extensão, constatou-se que estão presentes os rápidos, ou corredeiras (Figura 34), com largura igual a do rio, mas algumas com comprimento menor que o dobro da largura do rio. No parâmetro 13 (frequência de rápidos), foi detectada a existência de rápidos relativamente frequentes na área da nascente (P1), já no parâmetro 14 (tipos de substratos),

observou-se que o fundo é pedregoso e com alguns seixos, apresentando areia e cascalho.

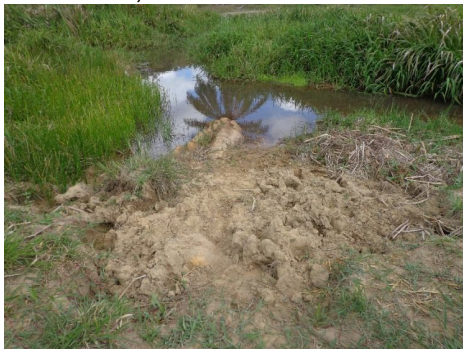
Figura 35: Processo de erosão presente no trecho intermediário (P2) da sub-bacia do Riacho Seco em Varzedo-BA, 2015.

Assim, é possível perceber que alguns fatores de degradação foram identificados, tanto na área da foz como na parte intermediária, e esses pontos são os que necessitam de um reflorestamento para que não haja problemas maiores no futuro. Krupek (2010, p.155) enfatiza que “neste sentido, estudos mais pormenorizados devem ser desenvolvidos, procurando-se detectar as regiões mais debilitadas, com a finalidade de se desenvolverem planos de manejo integrados que visem à recuperação desses ambientes e a manutenção daqueles segmentos que ainda se encontram em boas condições ambientais.”

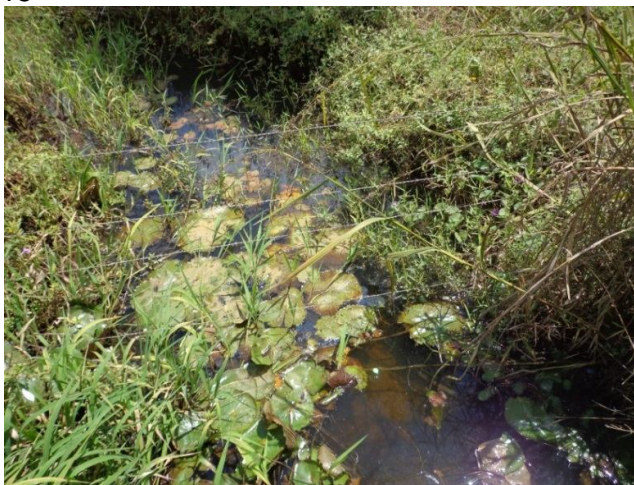
Na observação de qualidade feita através do PAR, percebe-se que a área da foz, ou o P3, apresenta o maior nível de degradação, com a pontuação igual a 48. Com esse valor, essa área já é considerada como alterada, conforme informações presentes nos quadros 9 e 10 a seguir.

Figura 36: Presença de macrófitas aquáticas na foz(P3) da sub-bacia do riacho Seco, Varzedo-BA, 2015

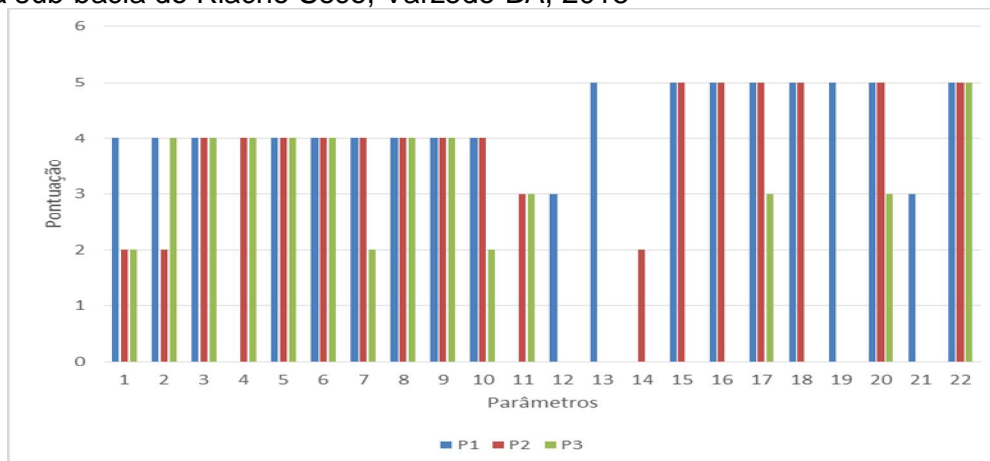
Figura 37: Protocolo de Avaliação da Diversidade de Habitat nos trechos (P1, P2 e P3) da sub-bacia do Riacho Seco, Varzedo-BA, 2015

Obs: Os valores de 1 a 21 referem-se aos parâmetros do PAR, constantes nas tabelas de 1 a 6.
